Une façade patrimoine en pisé à Domessin

Introduction

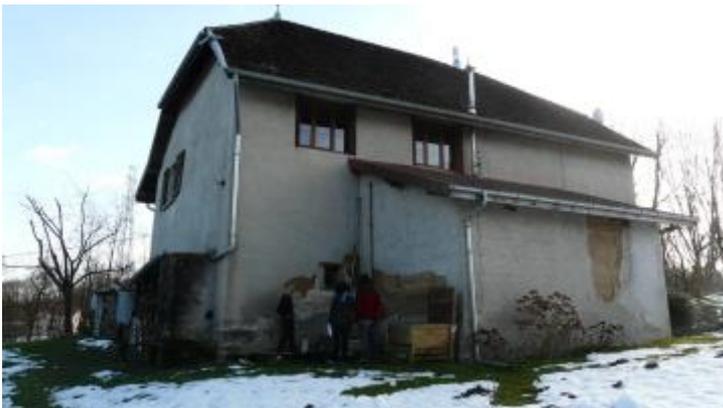
Remettre dans son jus, cette bâtisse paysanne typique de la région dauphinoise. Comme beaucoup de maisons en pisé, celle-ci a été malmenée au cours du siècle dernier par beaucoup

de reprises et d'enduits ciment. L'objectif était donc de laisser à nouveau respirer cette bâtisse en lui rendant un aspect proche de l'origine : celle d'une habitation du 19eme implantée dans un milieu rural.

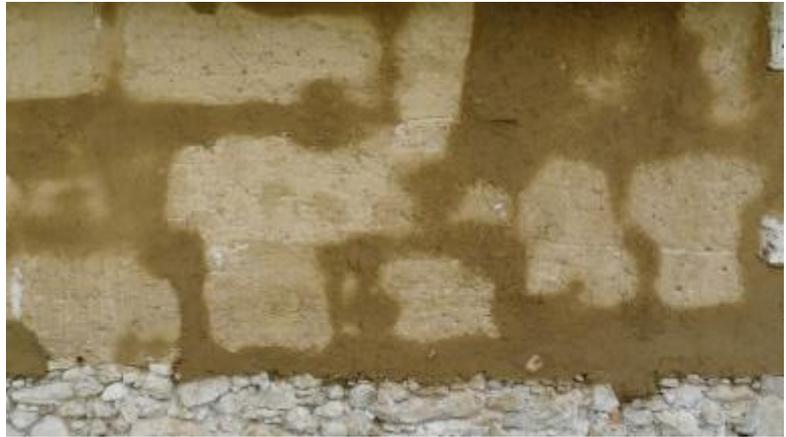
2 – Le renformis

Cette étape vise à combler les creux provoqués par la précédente purge. Les creux inférieurs à 5cm sont bouchés au mortier de « terre-paille », les trous importants sont bouchés avec de la terre cuite ou de la pierre maçonnée.

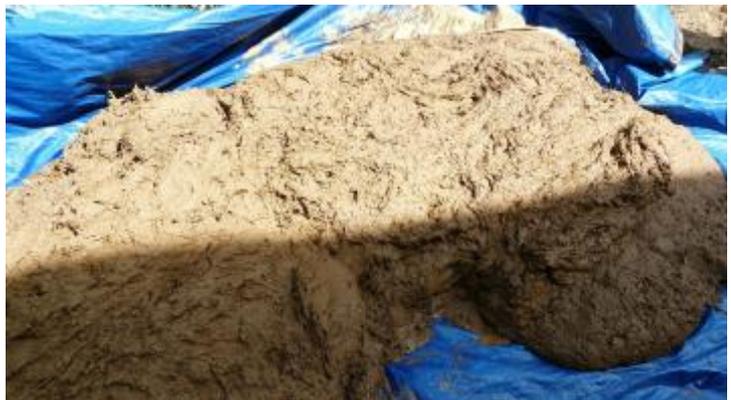
Formulation de la terre :

Une terre locale a été livrée par un artisan du coin. Elle a ensuite été tamisée, et malaxée avec une certaine proportion de sable de de paille. Le mélange est ensuite mis à reposer sous une bâche pendant quelques semaines afin de le laisser « pourrir ». Par fermentation la paille se décompose et

libère de la cellulose dans l'enduit. Cela a pour effet d'augmenter la souplesse et la plasticité de l'enduit, tout en augmentant sa résistance à la lessivage. La matière ainsi obtenue permet une application simple à la main ou au plateau à deux mains.

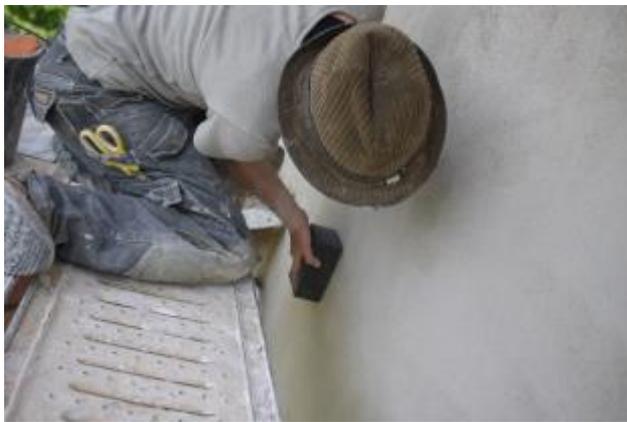
4 – La finition

Réalisée à la chaux aérienne, la couche de finition a ici subi un traitement spécial : elle a été réalisée en 2 passes afin de pouvoir maroufler une trame en toile de verre en son sein. Le fait

de réaliser la finition en 2 passes à frais augmente l'ouvrabilité et permet de maîtriser d'avantage l'aspect de la couche finale. Elle a ici été réalisée avec un sable local de granulométrie 0/2. La finition a été adoucie à l'éponge afin d'estomper les marques de talochage et les raccords.

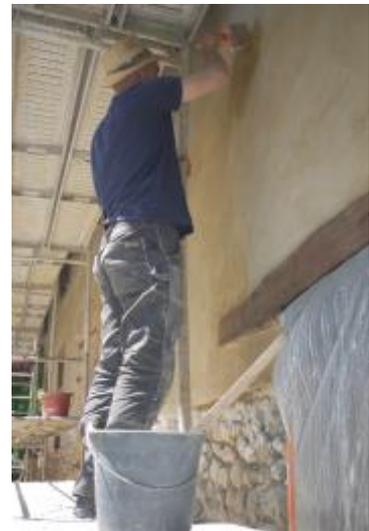
5 – La patine

Quelques heures après la réalisation de la finition, une patine est aussitôt apposée avant que la chaux ne carbonate en surface. La patine a été préparée avec une terre local finement tamisée. Elle est appliquée à la brosse à badigeon, en 2 passes.

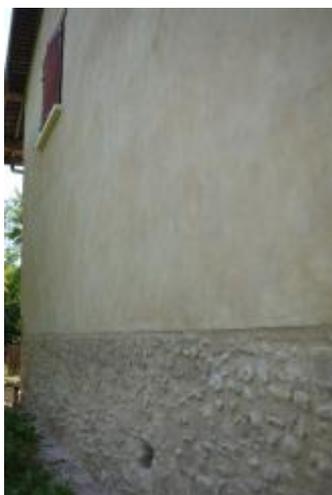
6 – Le soubassement

Le soubassement a été réalisé façon « pierre-vue » : un enduit est dressé au ras de la pierre, au début du séchage l'enduit est brossé jusqu'à ce que le joint affleure la pierre. Avant le séchage complet, la même patine est appliquée sur les joints frais afin de casser l'aspect « blanc » des joints.

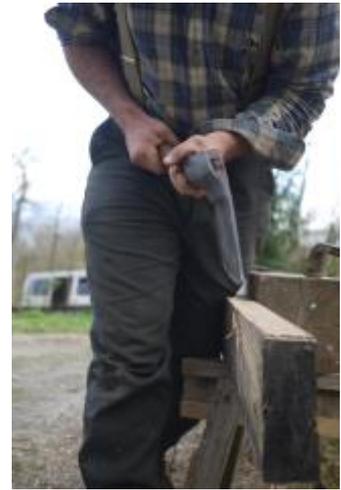
7.1 – Les sur-linteaux bois

Afin de masquer les encadrements en béton, il a été choisi de réaliser sur certaines ouvertures des linteaux de parement en bois. Le bois a été travaillé par Mohammad, charpentier, selon des techniques volontairement antérieures au 20ème siècle. Le bois est taillé sur sa face visible à la doloire, lui conférant cet aspect brut, gage d'authenticité.

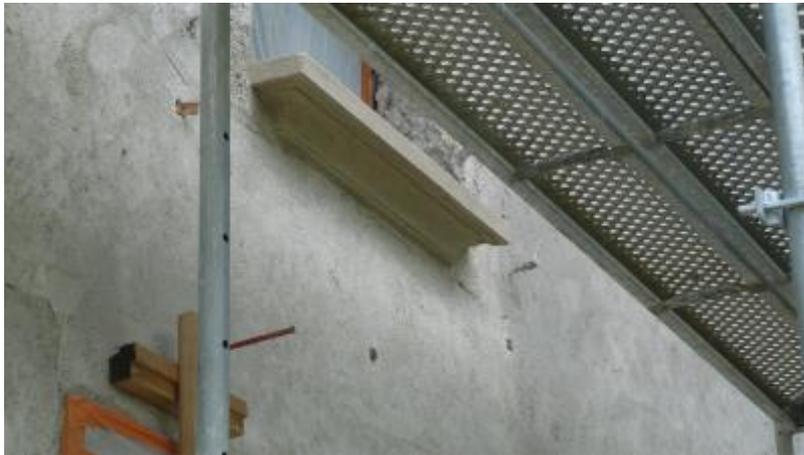
7.2 Les encadrements en chaux-prompt

L'usage du prompt remonte au 19ème siècle, sa prise rapide permet de mettre en place un mortier sur une forte épaisseur en suivant un gabarit. Combiné à la chaux et à un gravier de carrière, il a permis la réalisation des jambages et des appuis de fenêtre. Ces derniers ont nécessités la création d'un moule sur mesure que Marc s'est attelé à réaliser.
