Une façade patrimoine en pisé à Domessin

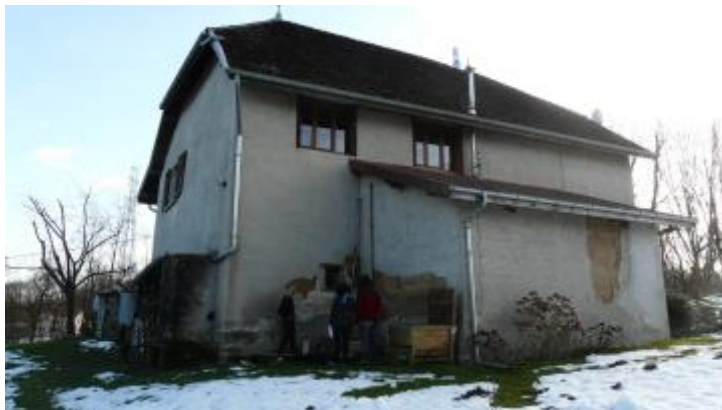
Remettre dans son jus, cette bâtisse paysanne typique de la région dauphinoise. Comme beaucoup de maisons en pisé, celle-ci a été malmenée au cours du siècle dernier par beaucoup

de reprises et d'enduits ciment. L'objectif était donc de laisser à nouveau respirer cette bâtisse en lui rendant un aspect proche de l'origine : celle d'une habitation du 19eme implantée dans un milieu rural.

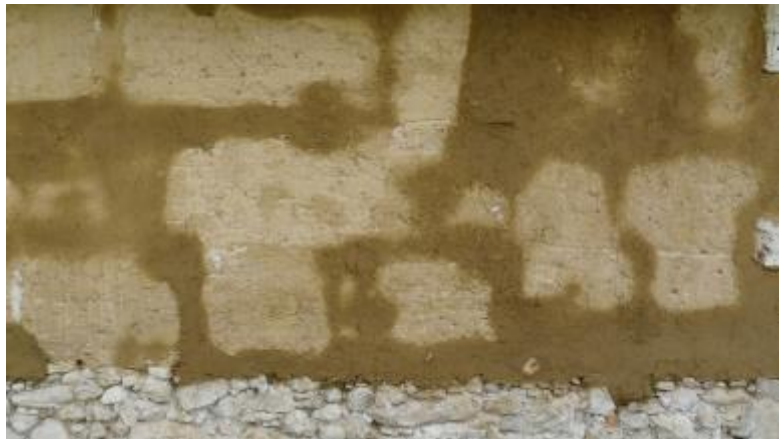
2 – Le renformis

Cette étape vise à combler les creux provoqués par la précédente purge. Les creux inférieurs à 5cm sont bouchés au mortier de « terre-paille », les trous importants sont bouchés avec de la terre cuite ou de la pierre maçonnée.

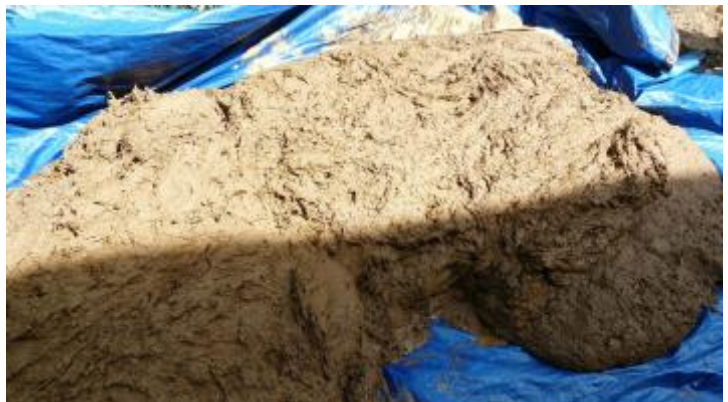
Une terre locale a été livrée par un artisan du coin. Elle a ensuite été tamisée, et malaxée avec une certaine proportion de sable et de paille. Le mélange est ensuite mis à reposer sous une bâche pendant quelques semaines afin de le laisser « pourrir ». Par fermentation la paille se décompose et

libère de la cellulose dans l'enduit. Cela a pour effet d'augmenter la souplesse et la plasticité de l'enduit, tout en augmentant sa résistance à la lessivage. La matière ainsi obtenue permet une application simple à la main ou au plateau à deux mains.

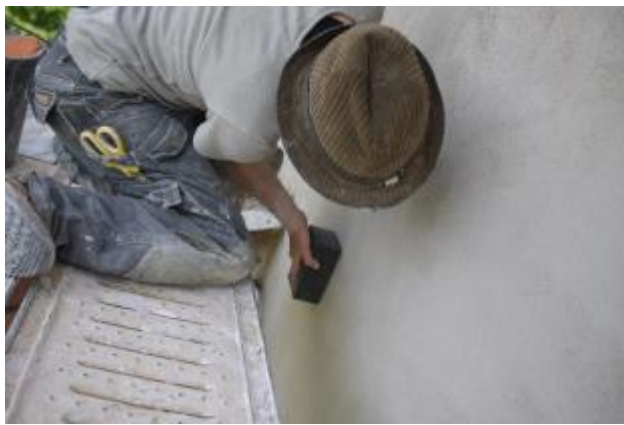
4 – La finition

Réalisée à la chaux aérienne, la couche de finition a ici subi un traitement spécial : elle a été réalisée en 2 passes afin de pouvoir maroufler une trame en toile de verre en son sein. Le fait

de réaliser la finition en 2 passes à frais augmente l'ouvrabilité et permet de maîtriser d'avantage l'aspect de la couche finale. Elle a ici été réalisée avec un sable local de granulométrie 0/2. La finition a été adoucie à l'éponge afin d'estomper les marques de talochage et les raccords.

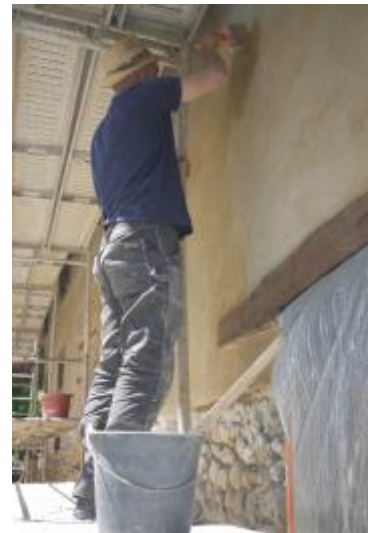
5 – La patine

Quelques heures après la réalisation de la finition, une patine est aussitôt apposée avant que la chaux ne carbonatise en surface. La patine a été préparée avec une terre locale finement tamisée. Elle est appliquée à la brosse à badigeon, en 2 passes.

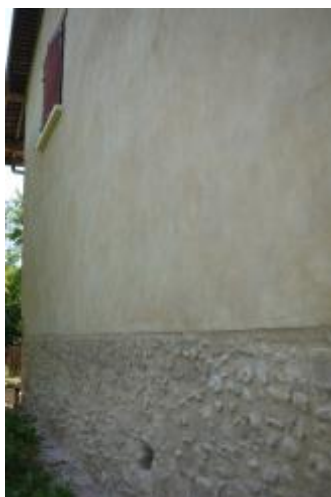
6 – Le soubassement

Le soubassement a été réalisé façon « pierre-vue » : un enduit est dressé au ras de la pierre, au début du séchage l'enduit est brossé jusqu'à ce que le joint affleure la pierre. Avant le séchage complet, la même patine est appliquée sur les joints frais afin de casser l'aspect « blanc » des joints.

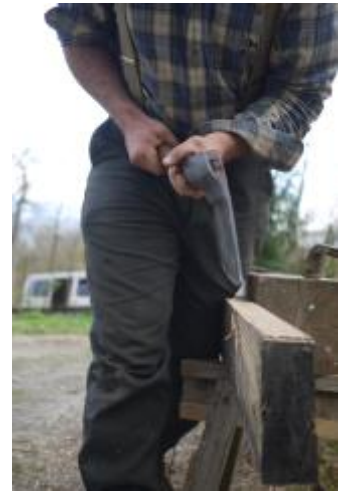
7.1 – Les sur-linteaux bois

Afin de masquer les encadrements en béton, il a été choisi de réaliser sur certaines ouvertures des linteaux de parement en bois. Le bois a été travaillé par Mohammad, charpentier, selon des techniques volontairement antérieures au 20ème siècle. Le bois est taillé sur sa face visible à la doloire, lui conférant cet aspect brut, gage d'authenticité.

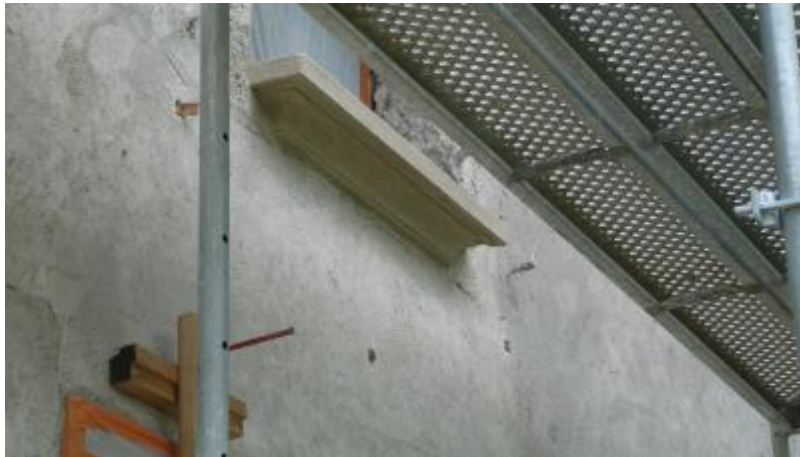
7.2 Les encadrements en chaux-prompt

L'usage du prompt remonte au 19ème siècle, sa prise rapide permet de mettre en place un mortier sur une forte épaisseur en suivant un gabarit. Combiné à la chaux et à un gravier de carrière, il a permis la réalisation des jambages et des appuis de fenêtre. Ces derniers ont nécessités la création d'un moule sur mesure que Marc s'est attelé à réaliser.
